UNDERHÅLLSPÅN

# Stockholm Brf Amorina 3

På uppdrag av BRF Amorina 3 har Fastighetsägarna Stockholm AB anlåtats för att inventera och utvärdera fastigheten **Kv. Amorina 3** i Stockholm avseende status och skick. Uppdraget har utförts i enlighet med antaget anbud daterat 2019-05-20. Inventeringen har utförts av Jimmy Andersen, Fastighetsägarna Service Stockholm AB.

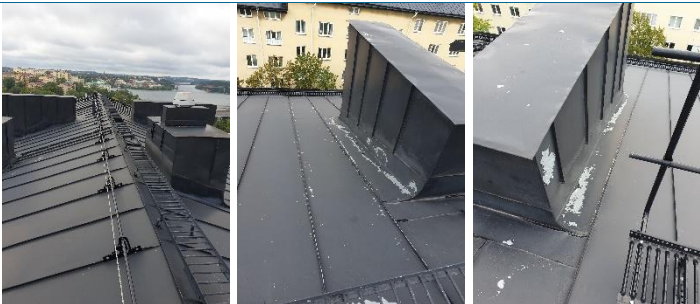
| <b>Sammanfattning</b> | <p>Taket är i gott skick för sin ålder utan visuella skador eller brister.</p> <p>Takfärgen har börjat flagna generellt på taket varför en ommålning bör utföras så inom en relativt kort tidsperiod, för att takets tekniska livslängd inte skall förkortas.</p> <p>Taket har uppdaterad taksäkerhet med wire-system.</p> <p>Vid besiktningen så upptäcktes det att viss växtlighet fanns i fotrännan på Lidnersgatan, detta bör löpande rensas för att inte orsaka skador på fastigheten.</p> |

| Status | Informationsbild |
|---|---|
| <p>Bild 1: Vybild tak</p> <p>Bild 2: Färgflagning</p> <p>Bild 3: Färgflagning</p> | |

| <b>Kommande underhåll</b> | Budgeterar med ommålning av taket 2020, samt omläggning av plåttaket enligt dess tekniska livslängd. |

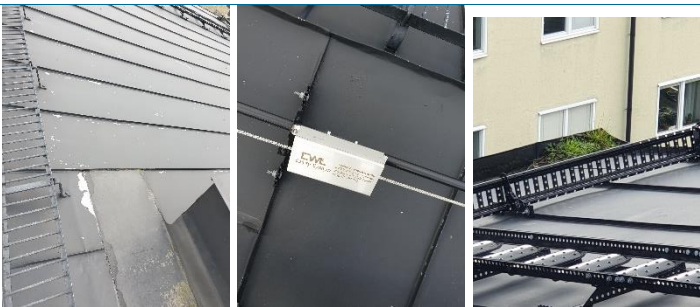
| Status | Informationsbild |
|---|---|
| <p>Bild 1: Färgflag</p> <p>Bild 2: Säkerhetssystem för takarbeten</p> <p>Bild 3: Växtlighet i fotränna på tak.</p> | |

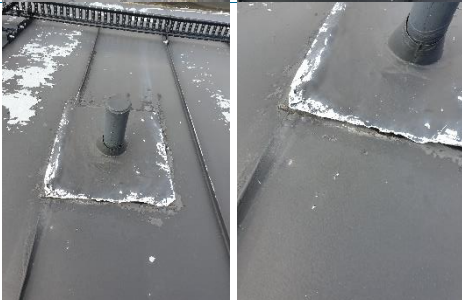
| Status | Informationsbild |
|---|---|
| <p>Bild 1: Skadad täckplåt vid igensatt rör.</p> <p>Bild 2: Skadad täckplåt vid igensatt rör.</p> | |

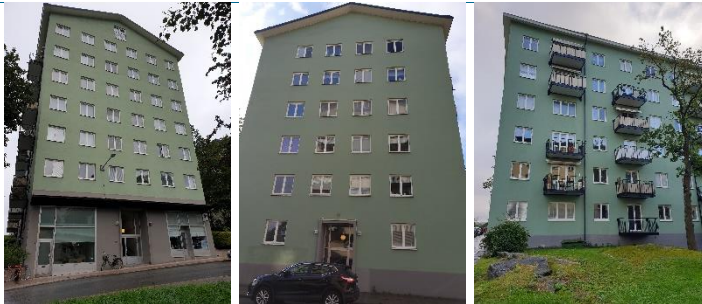
| <b>Sammanfattning</b> | <p>Fasaden är i gott visuellt skick utan några särskilda färgskiftningar eller putssläpp.</p> <p>Inget särskilt underhåll skall behöva utföras för fasaderna innan en omputsning bör ske inom 15–20 år. Med tanke på fasadens skick så kan fasadputsen ha en längre livslängd än dess tekniska livslängd.</p> |

| Status | Informationsbild |
|---|---|
| Bild 1: Fasad Love Almqvists väg<br>Bild 2: Fasad Lidnersgatan<br>Bild 3: Vybild fasad | |

| <b>Kommande underhåll</b> | Budgeterar med en omputsning av fasaden inom kvarvarande teknisk livslängd. |

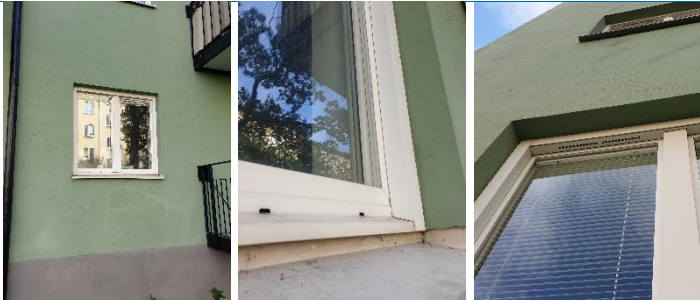
| <b>Sammanfattning</b> | <p>Fönster är i gott skick. Plåtinklädanden är fortsatt fin, inget tydligt färgflag, solblekning eller liknande kan skönjas.</p> <p>Fönsterna är i princip underhållsfria från föreningens synpunkt, löpande underhåll med att smörja rörliga delar bör utföras för att säkerställa funktionen.</p> |

| Status | Informationsbild |
|---|---|
| <p>Bild 1: lägenhetsfönster</p> <p>Bild 2: Detaljbild aluminiumbeklädnad</p> <p>Bild 3: Friskluftinsläpp i fönsterkarm.</p> | |

| <b>Kommande underhåll</b> | Budgeterar med utbyte av fönsterna enligt deras tekniska livslängd |

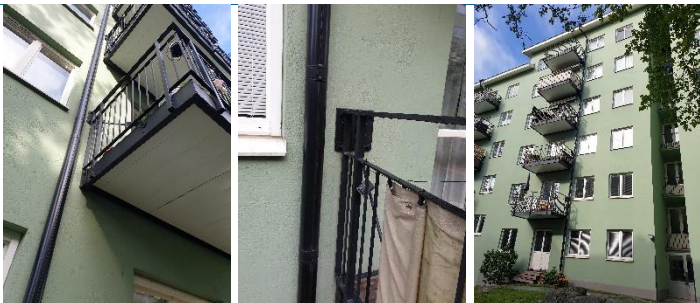
| <b>Sammanfattning</b> | <p>Totalt har föreningen 52 balkonger som installerades 2005.</p> <p>Balkonger okulärt fina. Räcken i gott skick. Vid infästning av räcke syns inget genomslag av fukt eller liknande.</p> <p>Inget särskilt underhåll bör behövas inom kvarvarande livslängd.</p> <p>Det finns 10 st. vädringsbalkonger som är tillgängliga från trapphusen. Dessa är utförda med ett tvåskiktstätskikt.</p> |

| Status | Informationsbild |
|---|---|
| <p>Bild 1: Detaljbild balkong</p> <p>Bild 2: infästning mot fasad</p> <p>Bild 3: Vybild balkonger</p> | |

| <b>Kommande underhåll</b> | Budgeterar med renovering av betongplattan inom kvarvarande livslängd. |

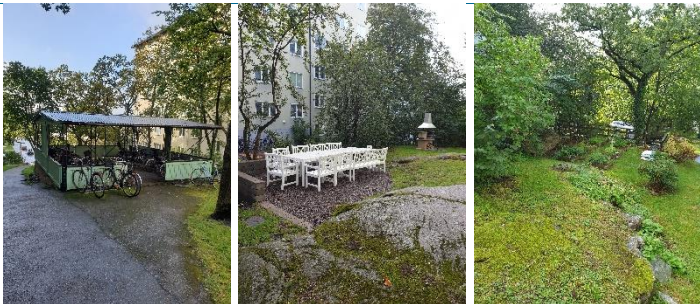
| Status | Informationsbild |
|---|---|
| <p>Bild 1: Cykelskjul på gården</p> <p>Bild 2: Uteplats</p> <p>Bild 3: Plantering</p> | |

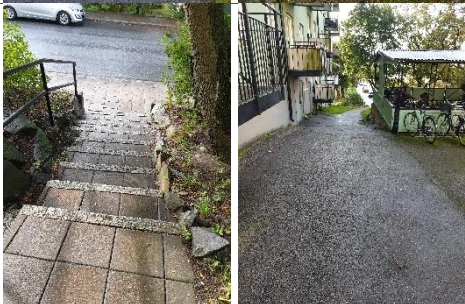
| <b>Sammanfattning</b> | <p>Fastighetens grönområden uppfattas som välvårdade och inbjudande. På fastighetens östra sida finns en eldstad för grillning samt en möbelgrupp. Vidare finns det en plantering ner mot Love Almqvists väg.</p> <p>Asfalteringarna börjar uppvisa sprickor och slitage, en omasfaltering skulle höja intrycket av en välvårdad gård.</p> |

| Status | Informationsbild |
|---|---|
| <p>Bild 1: Trappa mot Love Almqvists väg</p> <p>Bild 2: Asfaltläggning</p> | |

| <b>Kommande underhåll</b> | Budgeterar med omasfaltering samt löpande underhåll av grönyterna |

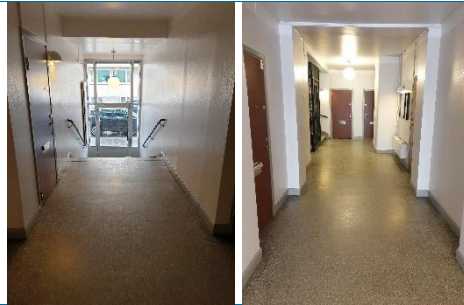
Bild 1: Entréhall Lidnersgatan

Bild 2: Entréhall Lidnersgatan

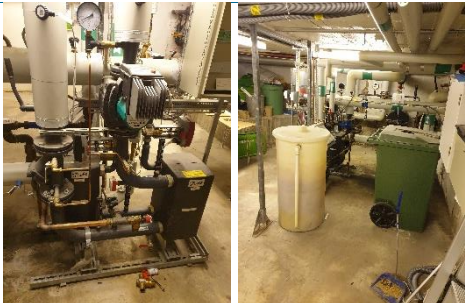
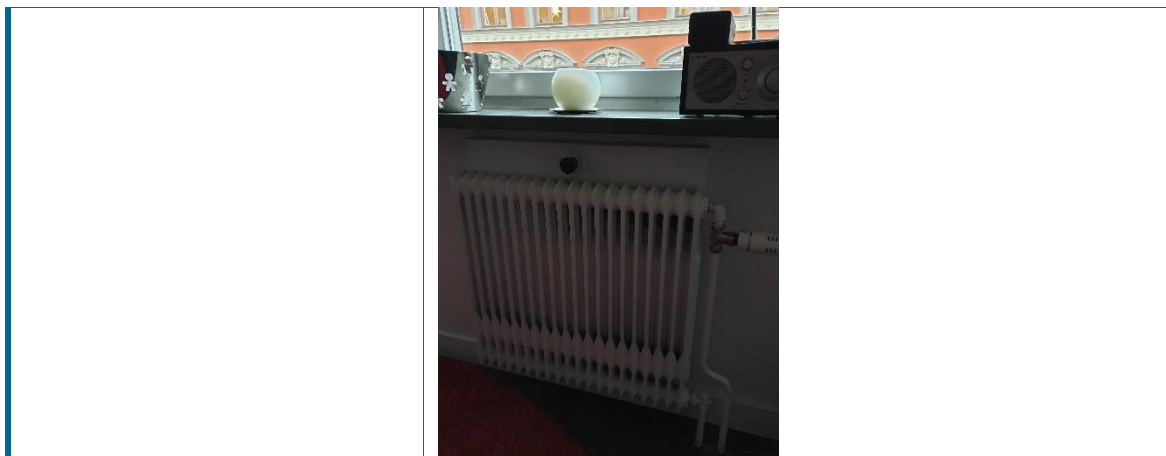
| <b>Sammanfattning</b> | Prefab-undercentral i gott visuellt skick, som inte bör ge upphov till några särskilda underhållsbehov under den närmsta tiden.<br><br>Samtliga radiatorer i fastigheten är injusterade 2013 vilket är bra både ur både energi-/ kostnads-synpunkt. |

| <b>Kommande underhåll</b> | Budgeterar med utbyte av undercentralen inom kvarvarande livslängd. |

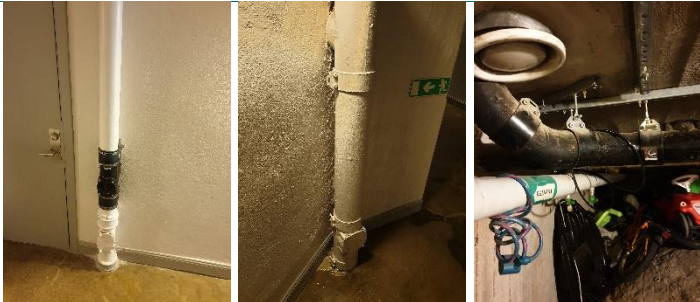
| <b>Sammanfattning</b> | Fastigheten är stambytt 1986.<br>Vissa rör i källarplan samt i rören i betongplattan är EJ utbytta, dessa rör är viktiga att filma för att se deras skick. Troligtvis är dessa rör i sämre skick varför en filmning är viktig att utföra snarast. |

| Status | Informationsbild |
|---|---|
| Bild 1: Stambytt rör som möter äldre rör till betongplattan<br><br>Bild 2: Äldre rör<br><br>Bild 3: Stambytt avloppsstam | |

| <b>Kommande underhåll</b> | Budgeterar med en filmning av stammarna i betongplattan samt källaren.<br>Budgeterar med ett stambyte enligt kvarvarande livslängd. |

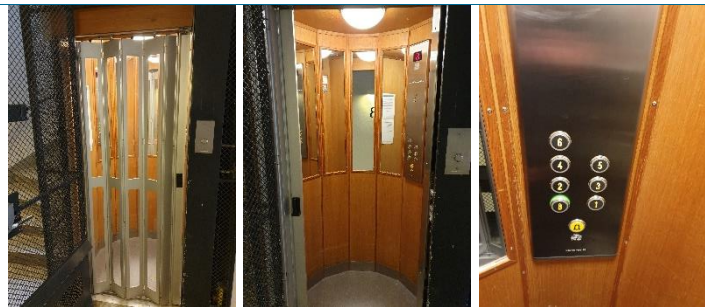
| <b>Sammanfattning</b> | Hisskorgarna är renoverade och uppdaterade till de nya kraven med både innerdörr samt talande våningsvisare. |

| Status | Informationsbild |
|---|---|
| Hisskorg | |

| <b>Kommande underhåll</b> | Följ upp serviceavtal och säkerställ att det fungerar.<br>Budgeterar med utbyte av hissmaskiner enligt kvarvarande teknisk livslängd. |
